OBSERVATORIO DE CALIDAD DE INFRAESTRUCTURA CICLISTA

CICLOVÍA AVENIDA ESANDI SAN CARLOS DE BARILOCHE

25 DE SEPTIEMBRE DE 2015

FICHA TÉCNICA

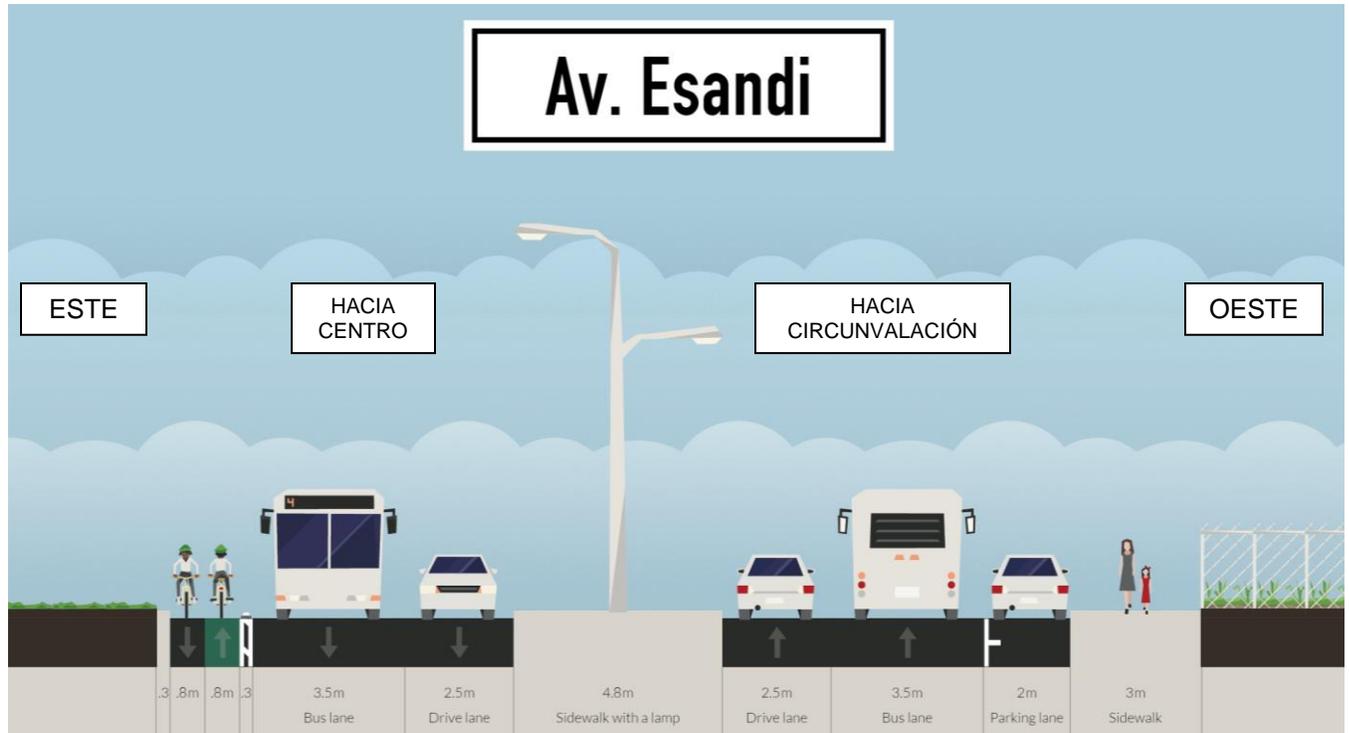
SECCIÓN APROXIMADA

La elección de la sección es probablemente uno de los aspectos menos acertados, ya que donde las normas de diseño reconocidas recomiendan un mínimo de 1,5m para un carril de una sola mano, se dispuso un ancho nominal de 1,35m para dos manos y la ubicación junto a un cordón representa un obstáculo para el ciclista restando ancho útil al escaso espacio disponible, a lo que se adiciona la presencia de bocas de tormenta y acumulaciones de tierra y piedras, que disminuyen la adherencia. Otra desventaja es que la circulación de bicicletas en el carril más cercano a los vehículos motorizados se hace en dirección opuesta a la de marcha de los mismos, aumentando la diferencia de velocidad relativa en caso de impacto. Tampoco es adecuada la separación, realizada con bloques de hormigón de 15cm x 50cm y 6cm de altura ubicados cada 2m ya que cuando la velocidad de circulación de coches y camiones es superior a 50km/h se recomienda una separación mínima de 50cm.

- Sería conveniente demarcar los carriles de circulación, y ampliar la separación de la ciclovía para cumplir con el mínimo recomendable de 50cm agregando una línea continua de 10cm de ancho con pintura termoplástica reflectante. Esta demarcación debe iniciarse antes de la curva en el extremo sur de la ciclovía, y puede incluir tachas reflectivas.

- Es imprescindible priorizar la construcción de la vereda en la futura urbanización al este de Esandi.
- Para resolver el ancho escaso, cuando aumente el volumen de tránsito se puede utilizar esta ciclovía como unidireccional, construyendo otra en el lado opuesto. La ubicación junto a la isleta central puede ser más ventajosa para el mantenimiento, reduce el número de cruces y no interfiere con el estacionamiento.

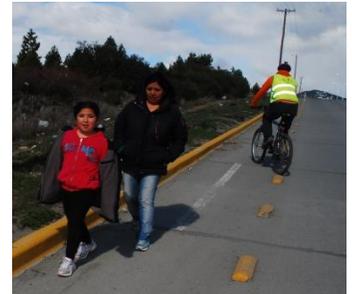
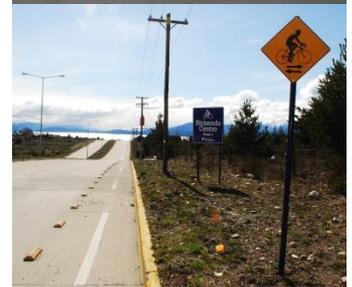
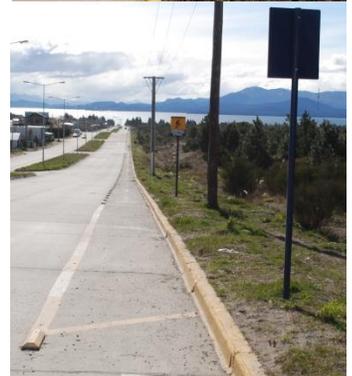
- El extremo sur se encuentra al final de una curva cerrada y el inicio de la ciclovía no se indica con antelación. Junto a los primeros metros se ubica un cartel de cruce de bicicletas que no es adecuado para indicar una infraestructura paralela.
- Los separadores no son reflectantes, ni se incluye en la separación una línea continua o tachas reflectivas.
- La intersección con la avenida Las Victorias no está suficientemente demarcado, y no queda claro el trayecto que siguen las bicicletas.
- No existe señalización clara de prohibición de estacionar, salvo el cordón amarillo. La pintura blanca en accesos a propiedades y paradas de TUP agrega confusión.
- Las paradas de Transporte Urbano de Pasajeros tienen los carteles orientados de manera que se ven al final y no al principio de la interferencia.
- No existen suficientes carteles indicadores del límite de velocidad.

Los separadores utilizados no son adecuados para soportar el impacto de la rueda de un vehículo pesado a alta velocidad por lo cual a pocos meses de su inauguración muchos (30% en un conteo de 10 unidades al azar) se encuentran rotos o sueltos, y sus restos agregan obstáculos a la circulación.

- Se debe reforzar la señalización en el cruce con avenida Las Victorias.
- Sería conveniente reemplazar los bloques de mortero que sirven de separación por algún otro diseño que soporte el impacto de la rueda. En caso de no tener disponibilidad de este tipo de separadores, sería más conveniente eliminarlos y ejecutar un pintado de la superficie de ciclovía con pintura antideslizante de color rojo.
