# OBSERVATORIO DE CALIDAD DE INFRAESTRUCTURA CICLISTA

## CICLOVÍA AVENIDA ESANDI SAN CARLOS DE BARILOCHE

25 DE SEPTIEMBRE DE 2015

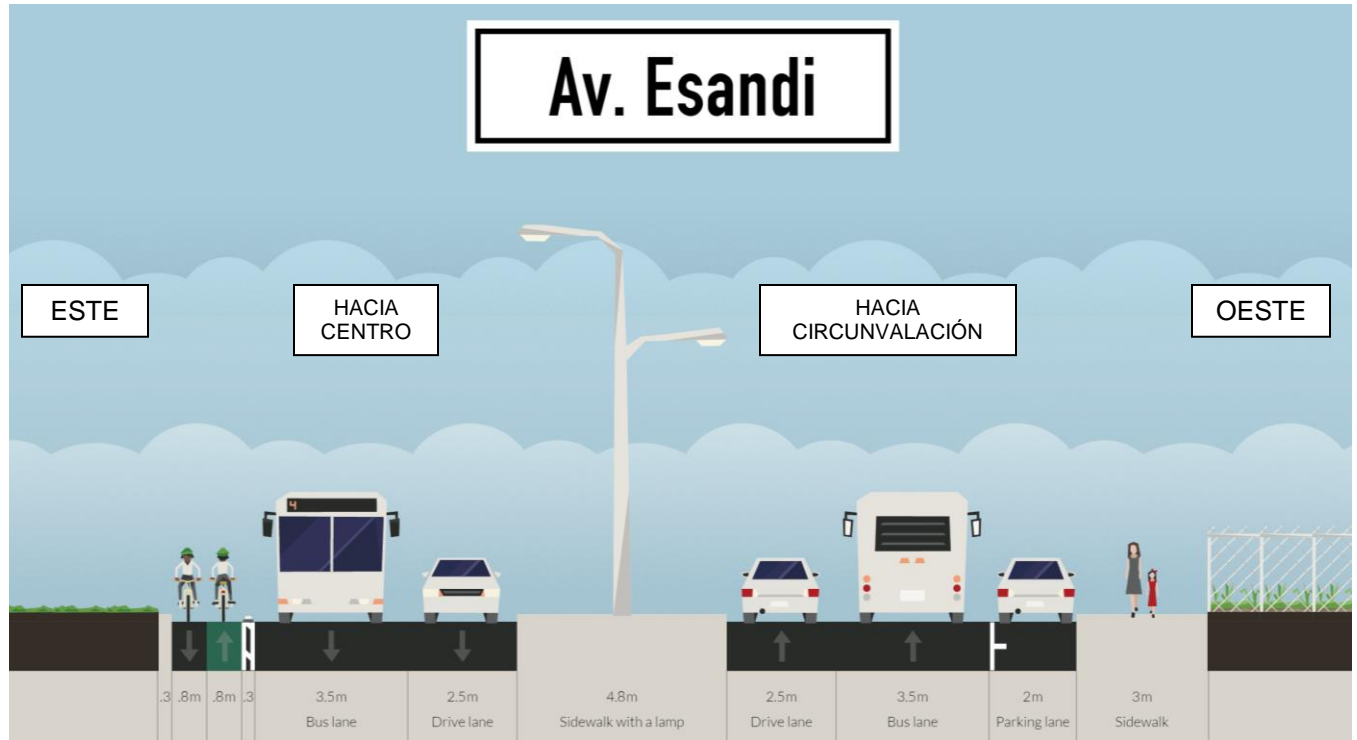
**SECCIÓN APROXIMADA**

La elección de la sección es probablemente uno de los aspectos menos acertados, ya que donde las normas de diseño reconocidas recomiendan un mínimo de 1,5m para un carril de una sola mano, se dispuso un ancho nominal de 1,35m para dos manos y la ubicación junto a un cordón representa un obstáculo para el ciclista restando ancho útil al escaso espacio disponible, a lo que se adiciona la presencia de bocas de tormenta y acumulaciones de tierra y piedras, que disminuyen la adherencia. Otra desventaja es que la circulación de bicicletas en el carril más cercano a los vehículos motorizados se hace en dirección opuesta a la de la marcha de los mismos, aumentando la diferencia de velocidad relativa en caso de impacto. Tampoco es adecuada la separación, realizada con bloques de hormigón de 15cm x 50cm y 6cm de altura ubicados cada 2m ya que cuando la velocidad de circulación de coches y camiones es superior a 50km/h se recomienda una separación mínima de 50cm.

- Sería conveniente demarcar los carriles de circulación, y ampliar la separación de la ciclovía para cumplir con el mínimo recomendable de 50cm agregando una línea continua de 10cm de ancho con pintura termoplástica reflectante. Esta demarcación debe iniciarse antes de la curva en el extremo sur de la ciclovía, y puede incluir tachas reflectivas.

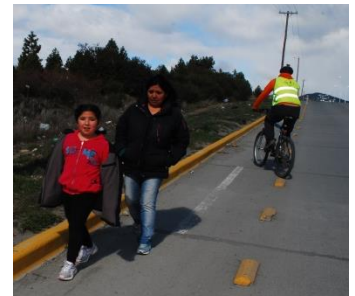
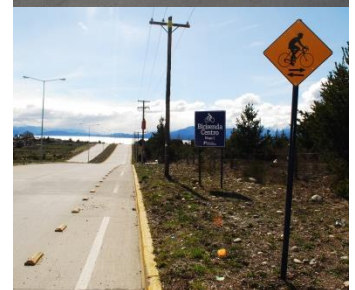
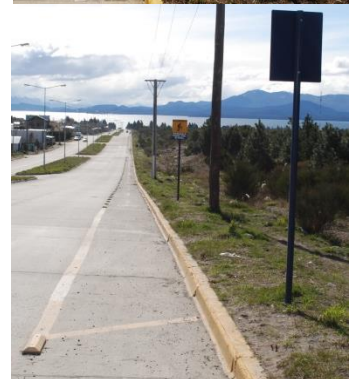
Los separadores utilizados no son adecuados para soportar el impacto de la rueda de un vehículo pesado a alta velocidad por lo cual a pocos meses de su inauguración muchos (30% en un conteo de 10 unidades al azar) se encuentran rotos o sueltos, y sus restos agregan obstáculos a la circulación.
