OBSERVATORIO DE CALIDAD DE INFRAESTRUCTURA CICLISTA

CICLOVÍA AVENIDA ESANDI SAN CARLOS DE BARILOCHE

25 DE SEPTIEMBRE DE 2015

FICHA TÉCNICA

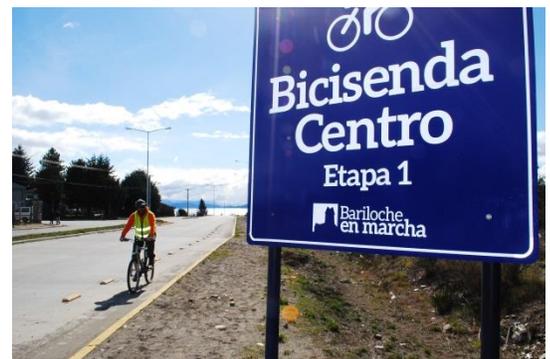
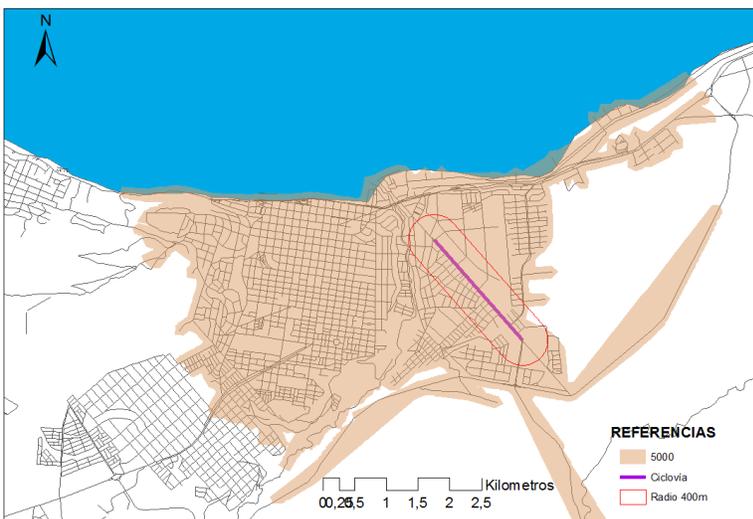
La ciclovía de la avenida Esandi es la primera obra de infraestructura de circulación exclusiva para bicicletas en la ciudad de Bariloche. Se ubica junto al cordón del lado este de la avenida (mano hacia el centro) en un tramo recto de cerca de 2100m de longitud con un desnivel de 57m entre los extremos. En la actualidad los centros poblados se encuentran hacia el oeste entre la avenida y el arroyo Ñireco donde a menos de 400m de distancia se encuentran dos escuelas (nivele primario y secundario), el CDI Pichi Che Ruca y el centro de salud del barrio San Francisco III. Hacia el este de la única intersección que cruza

la ciclovía se ubica otra escuela de nivel primario. A pesar de que no presenta conectividad directa con estos puntos de atracción de viajes, se encuentra a una distancia suficientemente cercana, con la única desventaja de que estos centros se encuentran a un nivel más bajo que la ciclovía, lo que puede desalentar su uso en caso de viajes hacia el oeste porque implicarían una subida innecesaria. A futuro, con el desarrollo previsto hacia el este, el potencial de conectividad es prometedor, sobre todo teniendo en cuenta que se prevé que esta infraestructura forme parte de un circuito (Bicisenda Centro) en
