# OBSERVATORIO DE CALIDAD DE INFRAESTRUCTURA CICLISTA

## CICLOVÍA AVENIDA ESANDI SAN CARLOS DE BARILOCHE

25 DE SEPTIEMBRE DE 2015

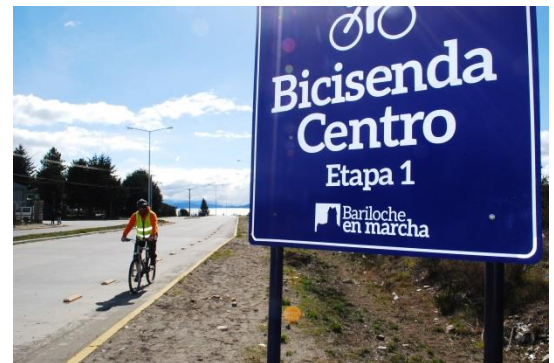
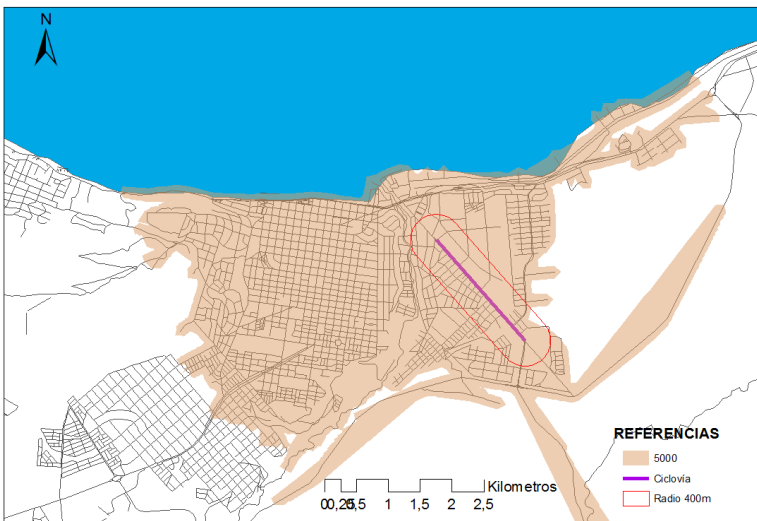
La elección de la sección es probablemente uno de los aspectos menos acertados, ya que donde las normas de diseño reconocidas recomiendan un mínimo de 1,5m para un carril de una sola mano, se dispuso un ancho nominal de 1,35m para dos manos y la ubicación junto a un cordón representa un obstáculo para el ciclista restando ancho útil al escaso espacio disponible, a lo que se adiciona la presencia de bocas de tormenta y acumulaciones de tierra y piedras, que disminuyen la adherencia. Otra desventaja es que la circulación de bicicletas en el carril más cercano a los vehículos motorizados se hace en dirección opuesta a la de la marcha de los mismos, aumentando la diferencia de velocidad relativa en caso de impacto. Tampoco es adecuada la separación, realizada con bloques de hormigón de 15cm x 50cm y 6cm de altura ubicados cada 2m ya que cuando la velocidad de circulación de coches y camiones es superior a 50km/h se recomienda una separación mínima de 50cm.

La ubicación en el lado este de la avenida es acertada desde el punto de vista de que se minimizan los cruces (al menos hasta tanto se urbanice ese sector) pero al mismo tiempo es por ese mismo motivo el lateral elegido por los peatones, que ante la inexistencia de vereda utilizan la protección que les brinda la ciclovía para circular.
